**BV „Ammergauer Straße Süd“
In 822442 Saulgrub**

Versickerung von Niederschlagwasser

Projekt Nr. 12518

Verfasser: BLASY + MADER GmbH
Moosstraße 3
82279 Eching am Ammersee

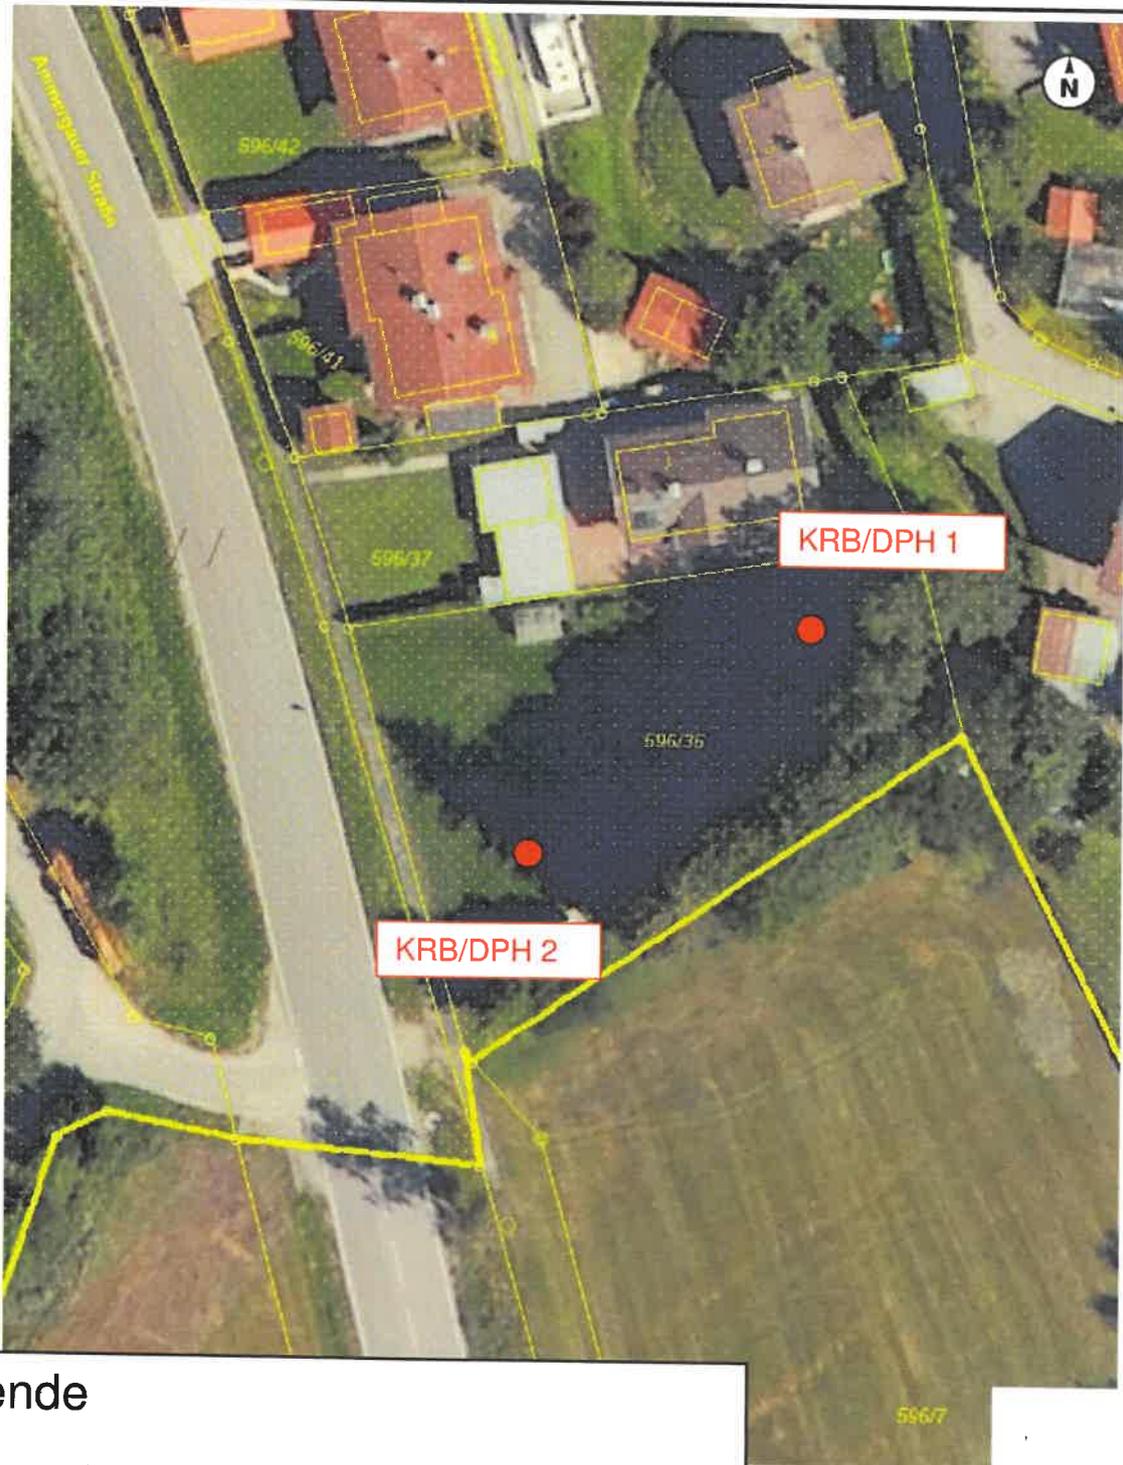
Darstellung: Lageplan der Aufschlusspunkte

● Kleinrammbohrung (KRB) / schwere Rammsondierung (DPH)

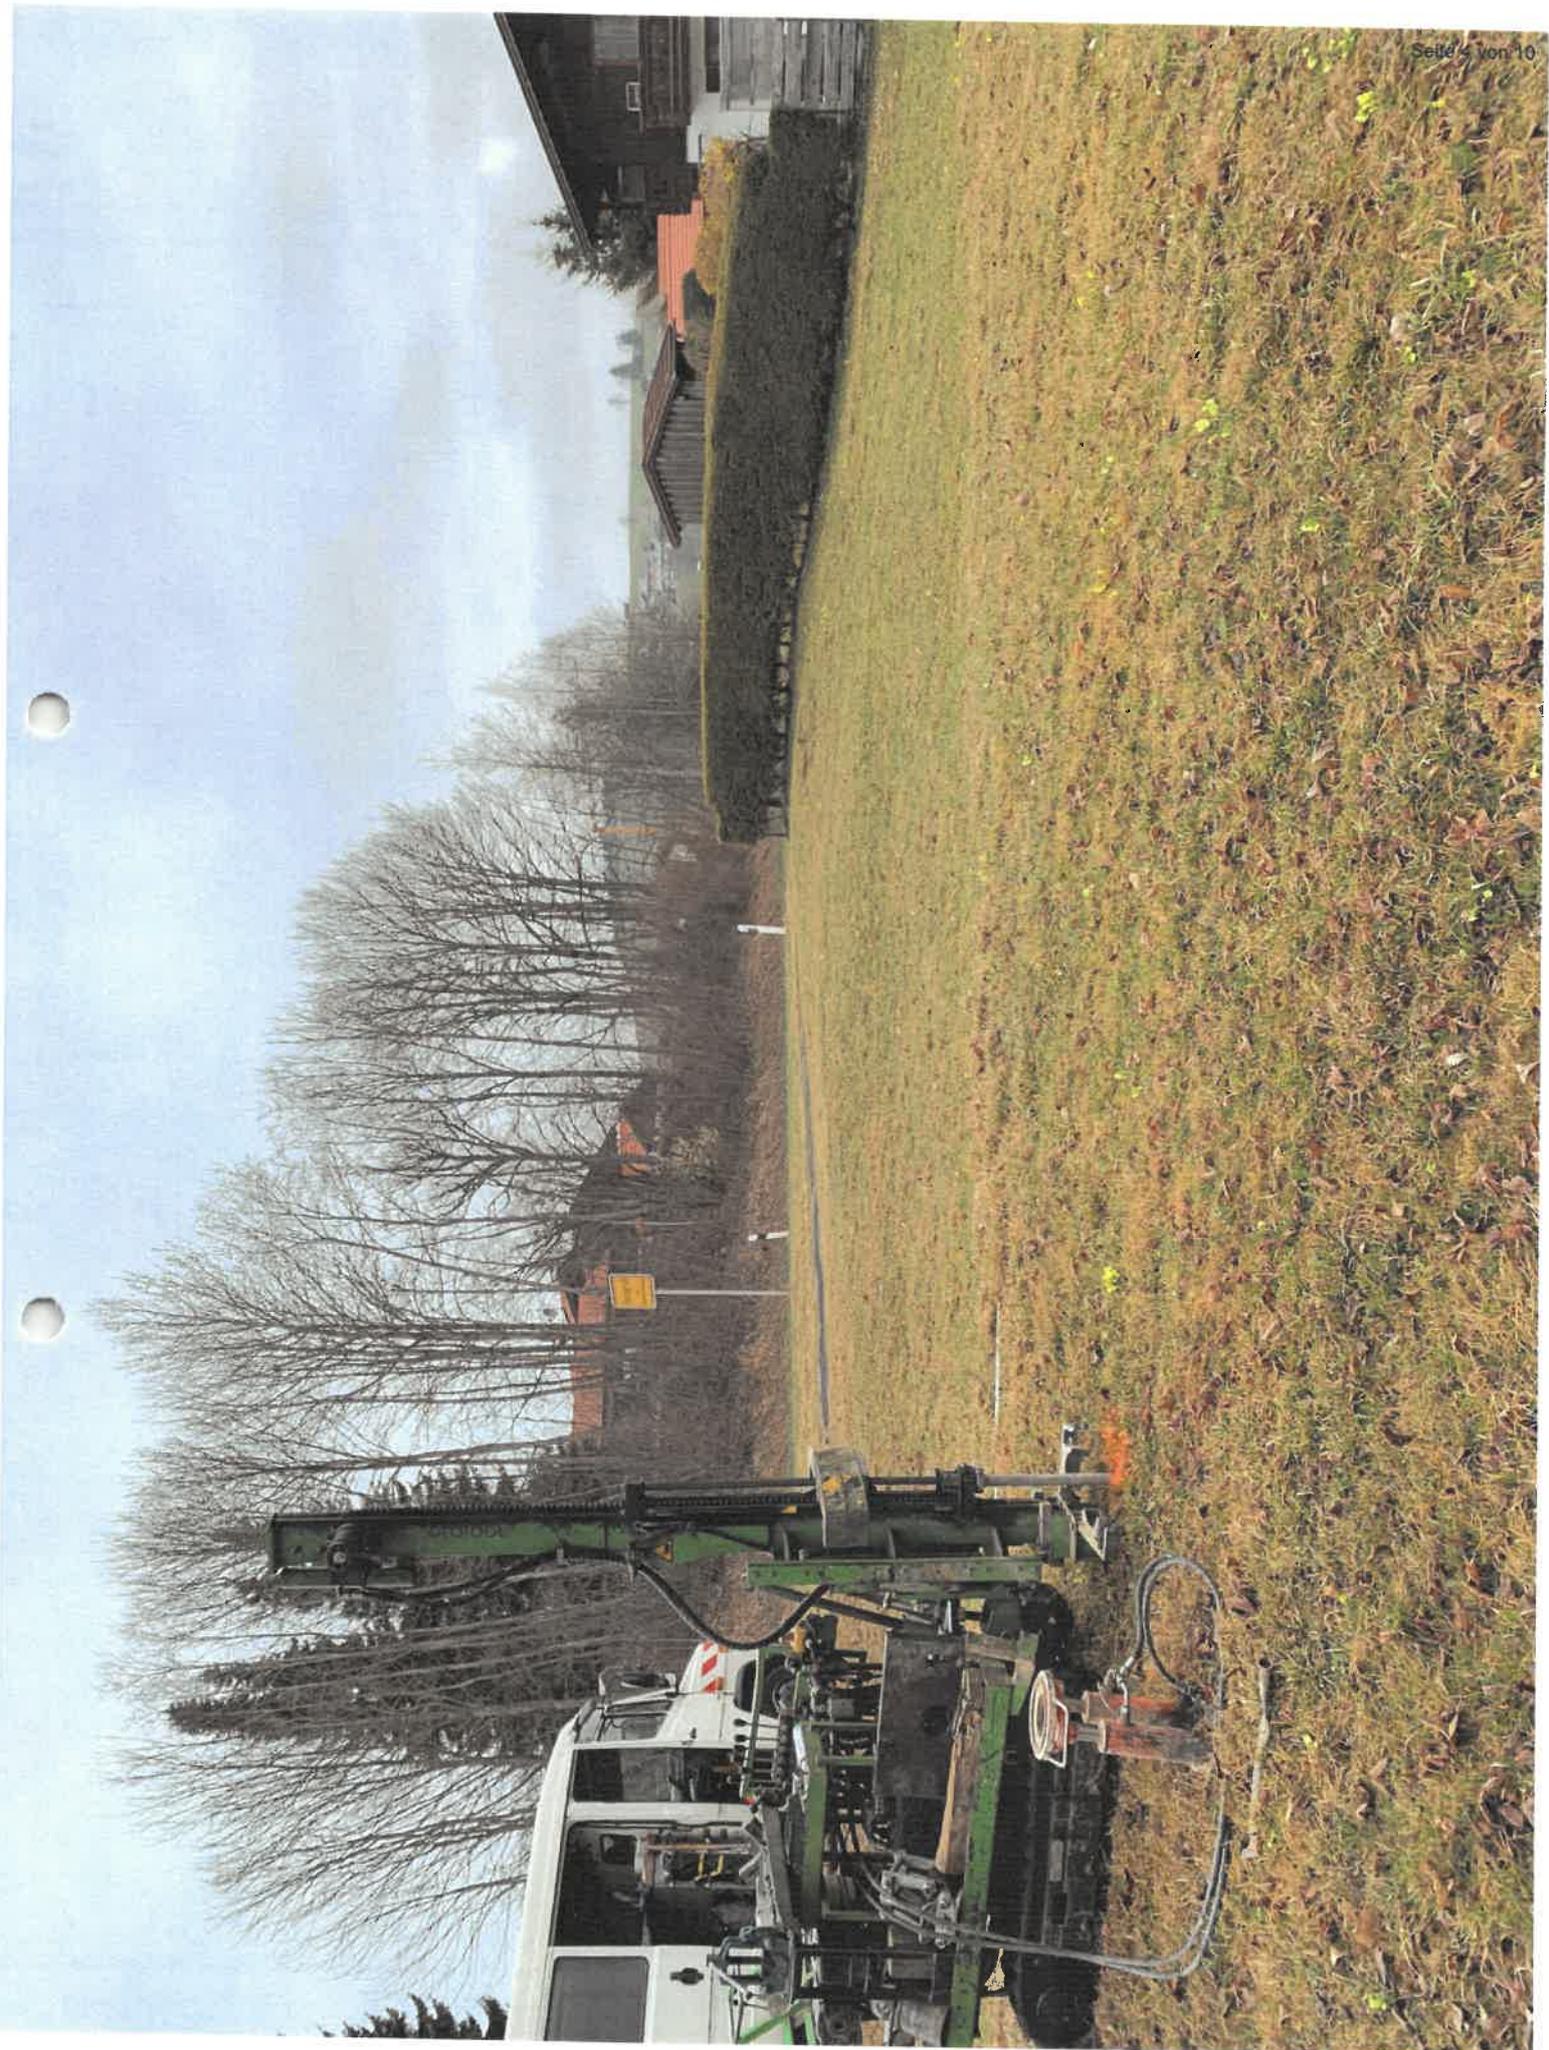
12518 - KRB 1

BLASY + MADER GmbH Atlanten - Baugrund - Umwelttechnik Moosstr. 3, 82279 Eching am A. Tel. 08143 44403-0, Fax -50	Zeichnerische Darstellung von Bohrprofilen nach DIN 4023	Anlage:	
		Projekt: 12518 BV Ammergauer straße Süd, Saulgrub	
		Auftraggeber: Gemeinde Saugrub	
		Bearb.: S. Bourauel	Datum: 31.03.2022

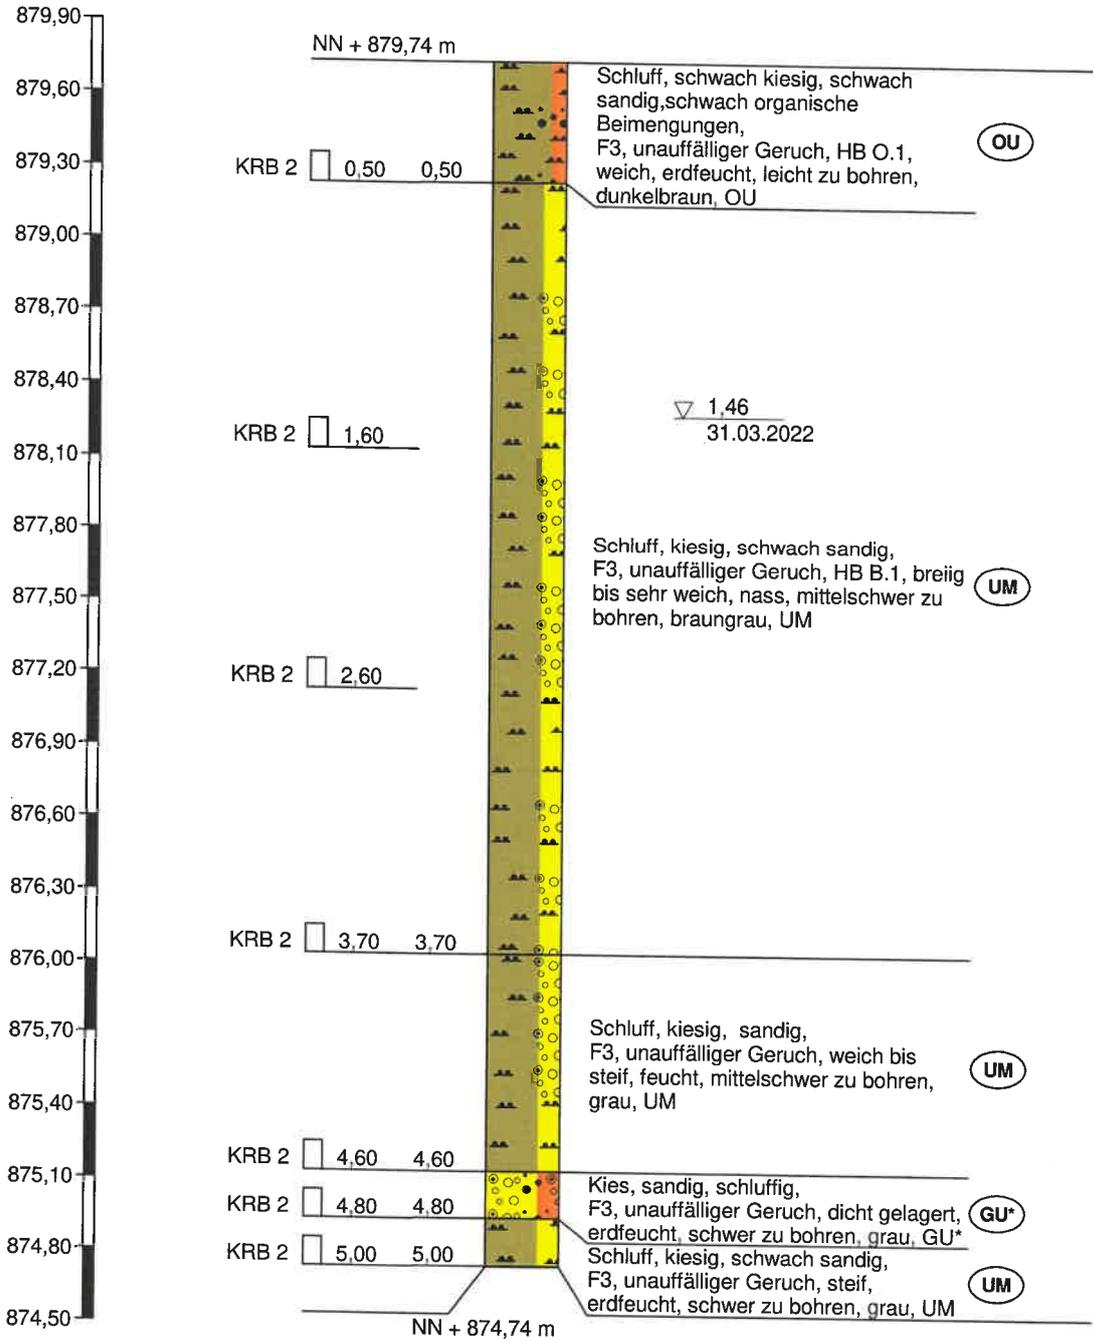
Höhenmaßstab 1:30

UTM-Koordinaten
 Rechtswert: 652171.93
 Hochwert: 5280716.58

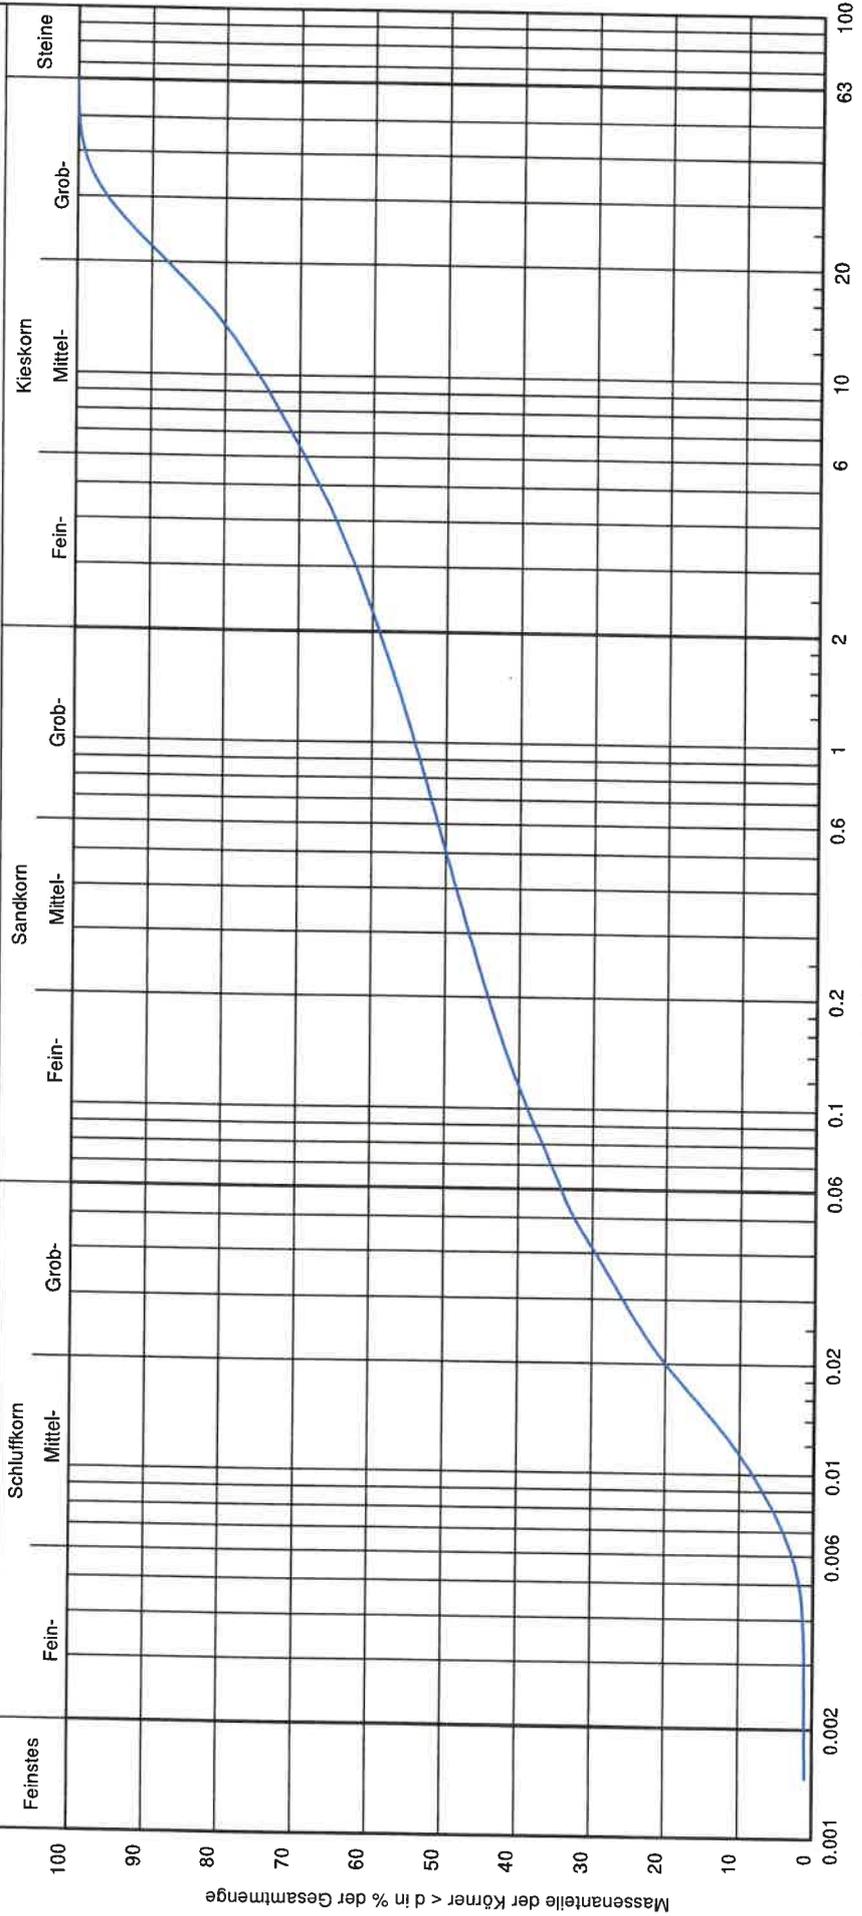
Körnungslinie nach DIN 18123
 12518 BG Saulgrub Ammergauer Str. Süd

Prüfungsnummer: 10820
 Probe entnommen am: 31.03.2022
 Art der Entnahme: Kleinrammbohrung
 Arbeitsweise: Trocken siebung mit Nassabtrennung

Bezeichnung:	12518 KRB1/4,0
Bodenart:	G. u. s
Tiefe:	4.0 m
k [m/s] (Mallet/Paquart):	4.4 · 10 ⁻⁷
Entnahmestelle:	KRB 1
U/Cc	200.0/0.1
T/U/S/G [%]:	1.1/33.6/24.4/40.9
Bodenartgruppe	GU*
Frostempfindlichkeit	F3

Auf- schluss	Probe	Entnah- metiefe	Bodengruppe DIN 18196	Bodenklasse DIN 18300	Frostklasse ZTVE-StB 09	Durchlässig- keitsbeiwert kf
KRB 1	KRB1/4,0	3,0 – 4,0	GU*	4	F 3	$4,4 \cdot 10^{-7}$ m/s
KRB 1	KRB1/4,8	4,0 – 4,8	GU*	4	F 3	$5,4 \cdot 10^{-5}$ m/s
KRB 2	KRB2/2,6	1,6 – 2,6	UM	4	F 3	$1,3 \cdot 10^{-8}$ m/s
KRB 2	KRB2/4,6	3,7 – 4,6	UM	4	F 3	$5,7 \cdot 10^{-8}$ m/s

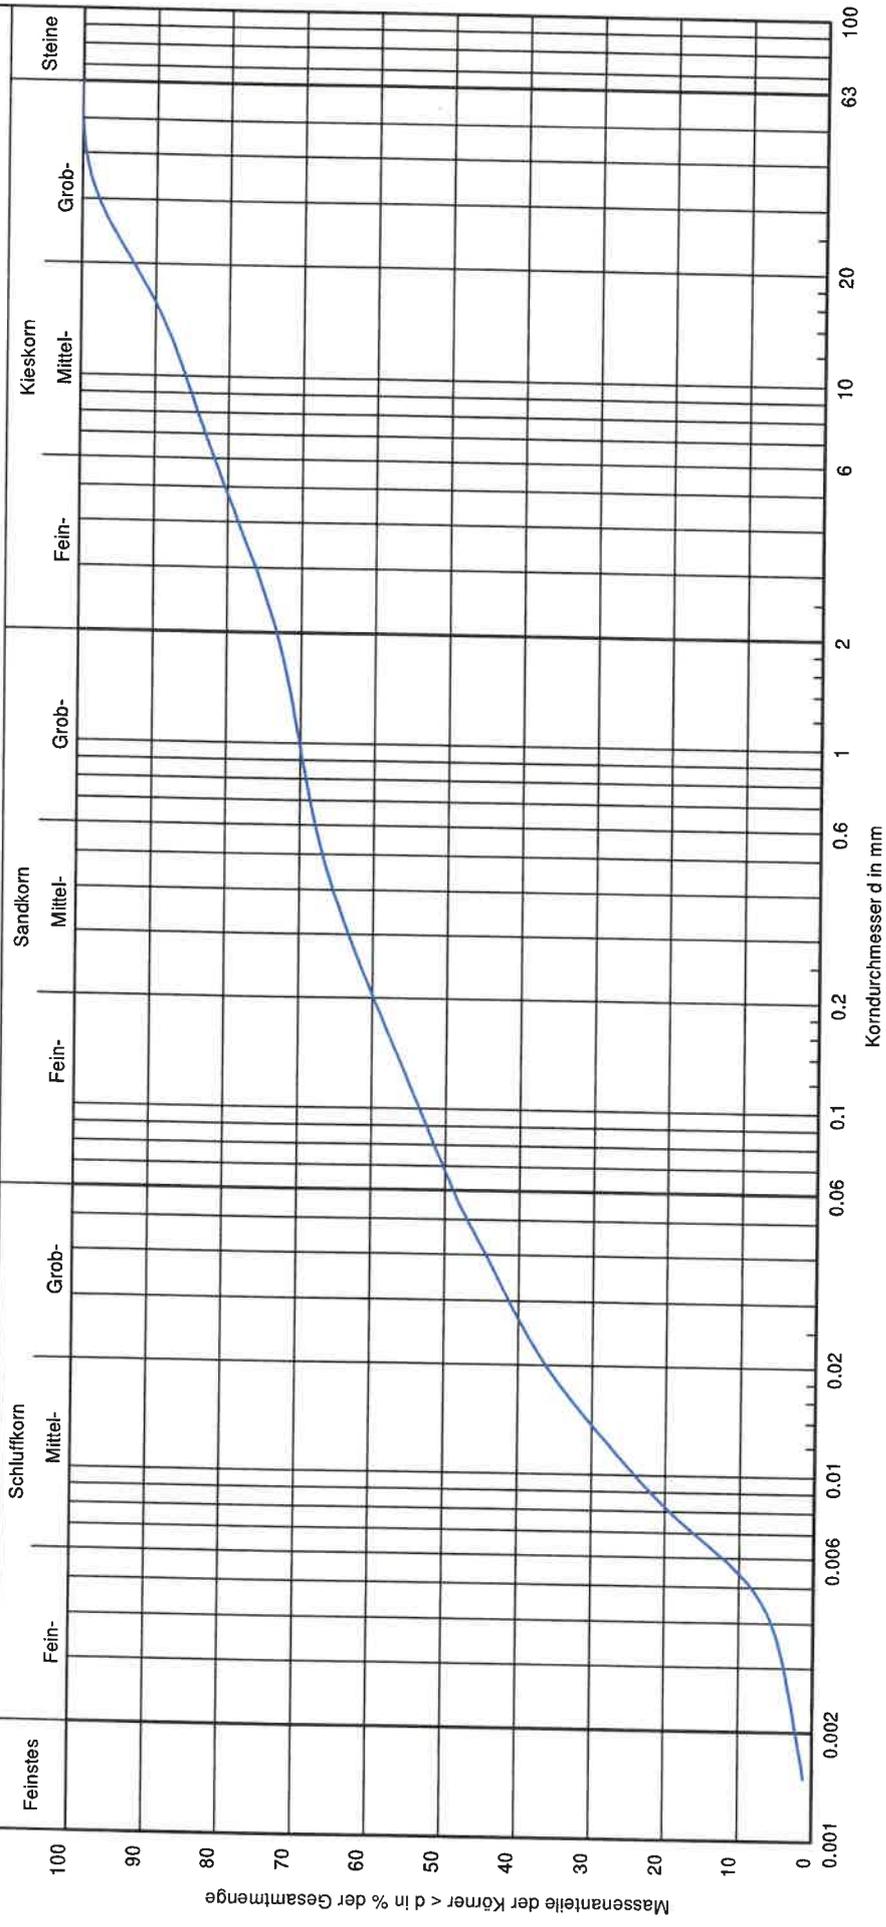
Körnungslinie nach DIN 18123
 12518 BG Saulgrub Ammergauer Str. Süd

Prüfungsnummer: 10823
 Probe entnommen am: 31.03.2022
 Art der Entnahme: Kleinrammbohrung
 Arbeitsweise: Trockensiebung mit Nassabtrennung

Bezeichnung:	12518_KRB2/4_6
Bodenart:	U_g_s
Tiefe:	4,6 m
k (m/s) (Mallet/Paquart):	5,7 · 10 ⁻⁸
Erntnahmestelle:	KRB 2
U/Cc	37,4/0,2
T/U/S/G [%]:	2,2/47,1/23,9/26,7
Bodengruppe	
Frostempfindlichkeit
